ПРАКТИКА ПРИМЕНЕНИЯ ТЕПЛООВОГО НЕРАЗРУШАЮЩЕГО КОНТРОЛЯ ПРИ ЭНЕРГЕТИЧЕСКИХ ОБСЛЕДОВАНИЯХ МНОГОКВАРТИРНЫХ ЖИЛЫХ ДОМОВ

1. АЛЬБОМ НАИБОЛЕЕ РАСПРОСТРАНЕННЫХ ХАРАКТЕРНЫХ ДЕФЕКТОВ НАРУЖНЫХ ОГРАЖДАЮЩИХ КОНСТРУКЦИЙ ЗДАНИЙ И СООРУЖЕНИЙ

Альбом наиболее распространенных характерных дефектов наружных ограждающих конструкций зданий и сооружений, диагностируемых методом теплового неразрушающего контроля

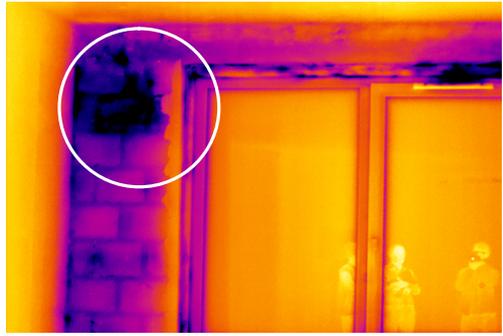
Фактически отсутствует утепление цокольного этажа
7	Пониженная температура на обрамлении оконного блока и на части простенка, прилегающего к оконному блоку

Некачественно выполнена теплоизоляция части простенка, примыкающей к оконному блоку

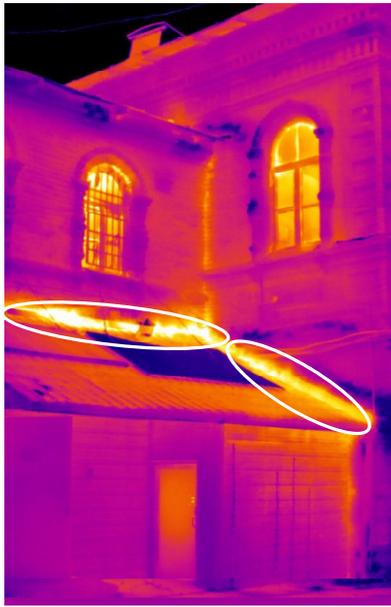
№ п/п	Характер аномалии теплового поля	Обработанные термограммы	Характер выявленного дефекта
42	Сильно повышенная температура в местах примыкания кровли к стене

Дефект монтажа кровельного покрытия. Необходима герметизация и утепление примыкания кровли к стене

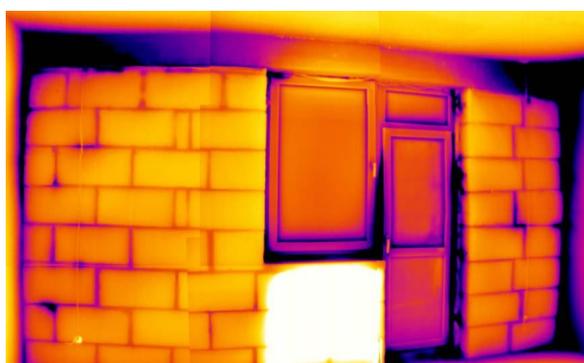
Рис. 1. Локальное нарушение технологии монтажа и конструкций и укладки утеплителя стен

Данные дефекты могут быть определены качественным анализом результатов теплового неразрушающего контроля в натурных условиях эксплуатации с использованием количественных оценок (рис. 1-3).

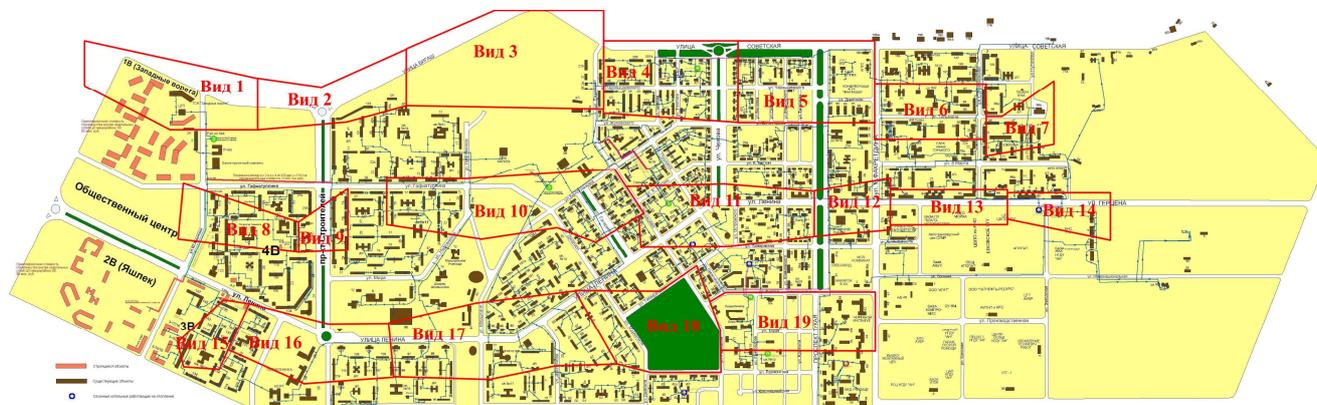
Рис. 6. Схема расположения теплотрасс г. Альметьевск

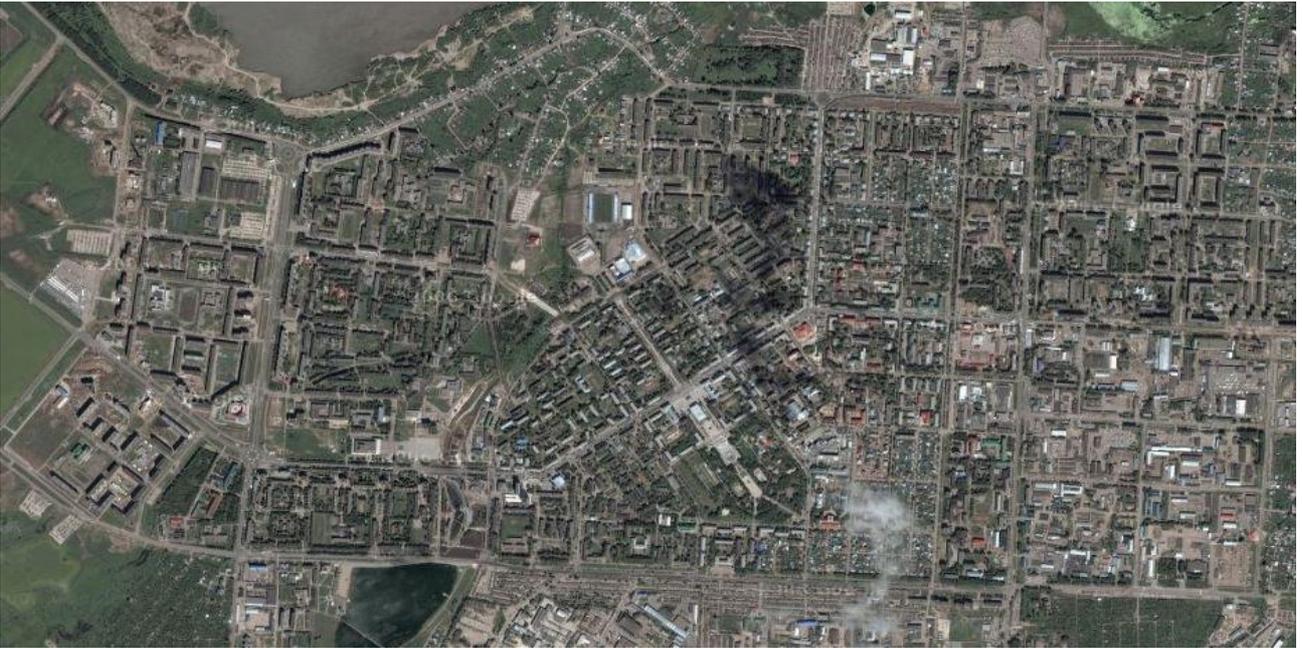
Рис. 8. Аэрофотоснимок города

Пример "экспресс-энергоаудита" города с применением тепловизионной съемки жилых кварталов с вертолета.
(г. Альметьевск, 2010г.)

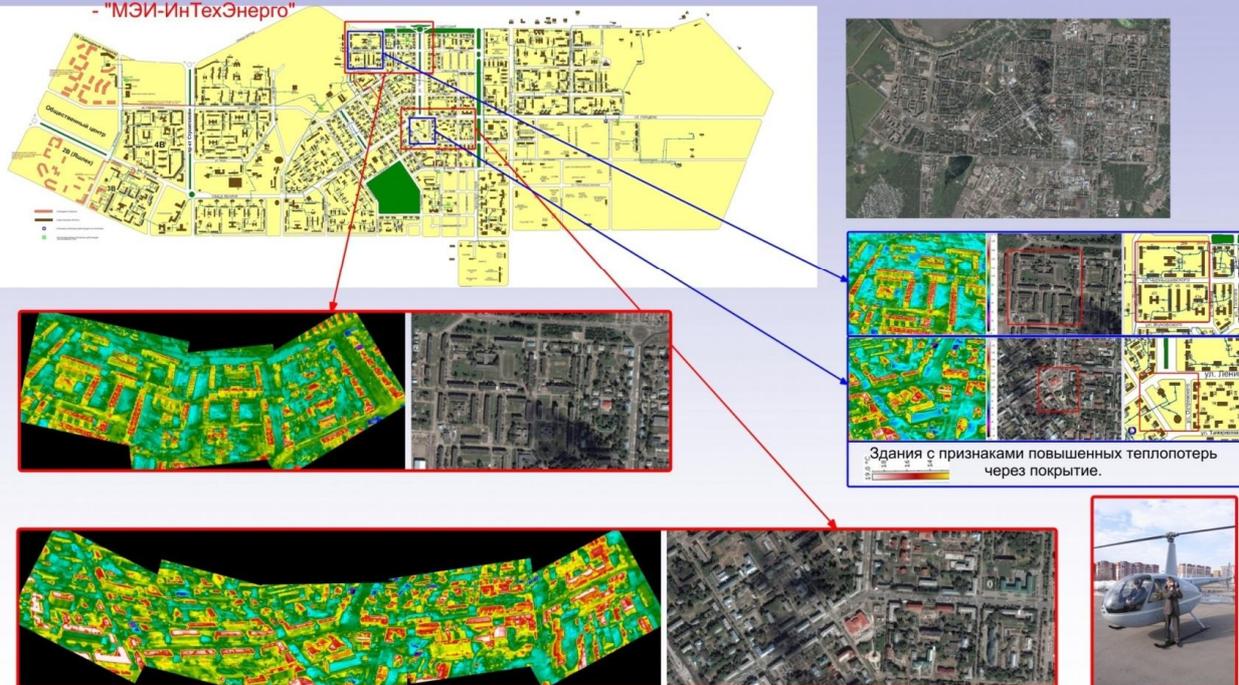
Рис. 11. Данные «экспресс-аудита» с использованием тепловизионной съемки с вертолета позволяют определить «болевые точки» и затем целенаправленно проводить энергоаудит этих объектов

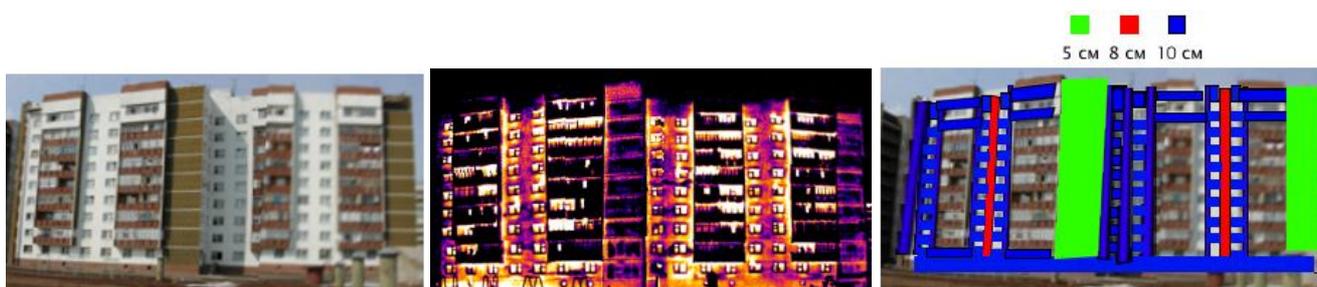
Рис. 12. Зоны расположения утеплителя и его толщина (на примере Фасад Баттс).

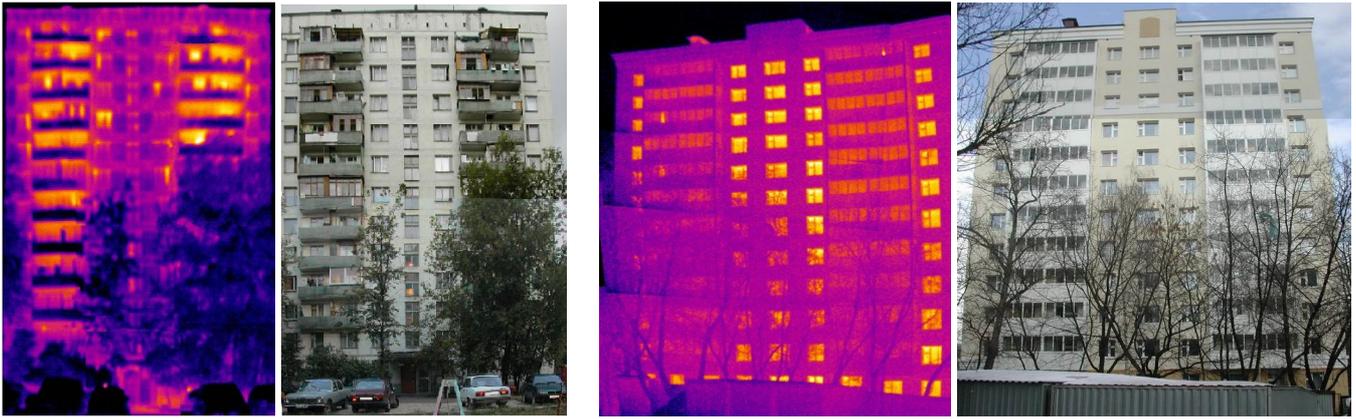
Рис. 13. Санация старого жилого фонда
(До реконструкции $R_{пр}=1,1 (\pm 15\%)$, после реконструкции $R_{пр}=3,0 (\pm 15\%)$)

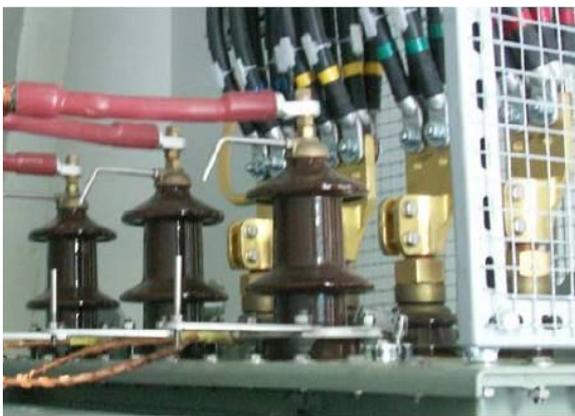
Рис. 15. Электросетевое хозяйство. Трансформаторная подстанция.
Идентификация перегретых контактов

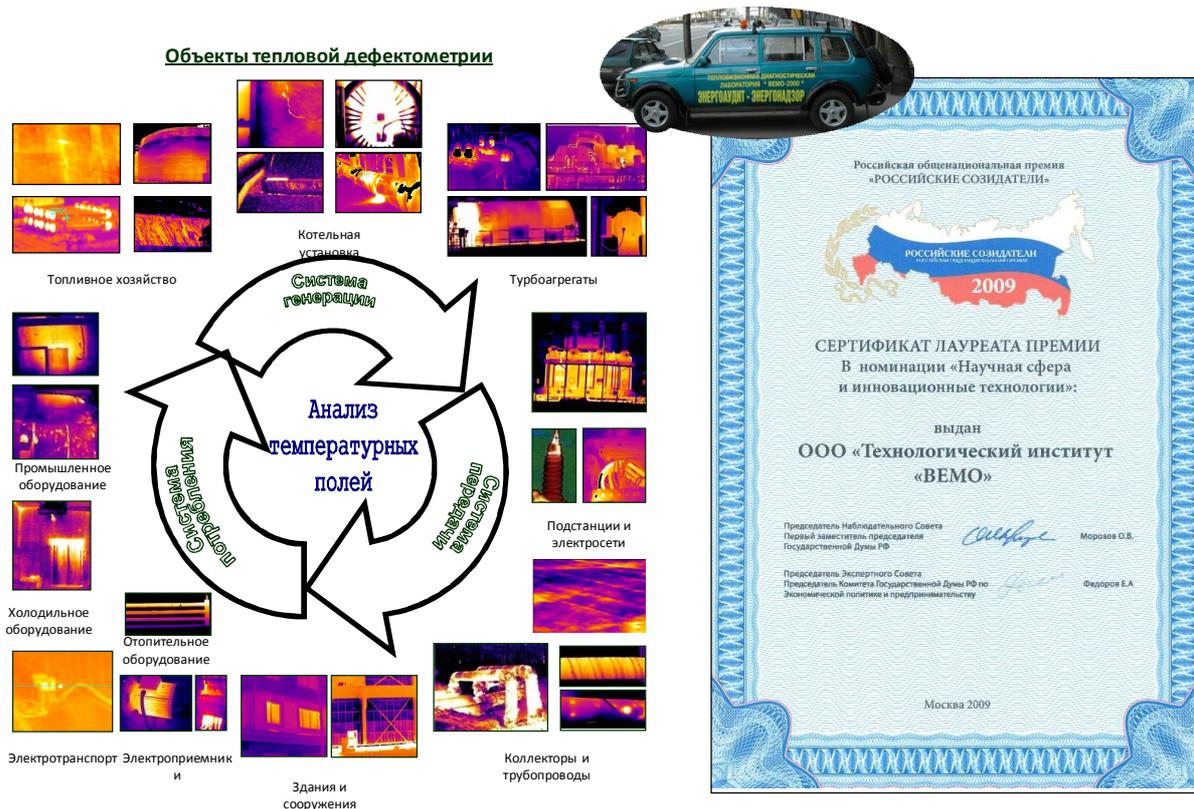
Рис. 17. Современные системы диагностики базируются на универсальности мультизадачного подхода, информативности результатов, мобильности технического оснащения
